Bede Ádám

18–19. századi kút feltárása Szentes belvárosában¹

Well from the 18–19th century in the center of Szentes town

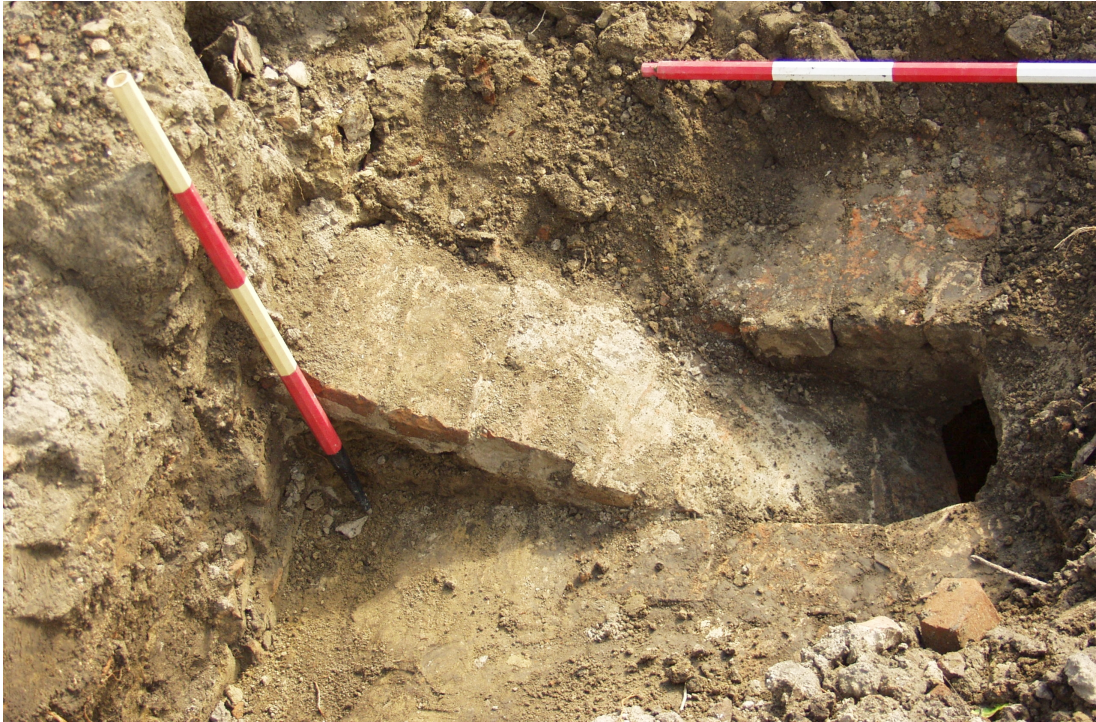
2006. augusztus 16-án a múzeum felkérésére Bede Ádám régész és Orosz Ferenc régésztechnikus vizsgálta meg a helyszínt.⁹ A 19. századi, K–Ny-i tájolású melléképület téglalapozásának DK-i sarkában, az alapozással nagyjából egy szintben kezdődött a nyílás. Maga a nyílás szabályos, trapéz alakú, 30 cm átmérőjű, szintén téglából rakva, és 40 cm-t lejtett lefelé a nagy „mélyedés” bolthajtásáig.

7. kép: A bolthajtás felé lejtő, téglából kirakott nyílás az előkerüléskor

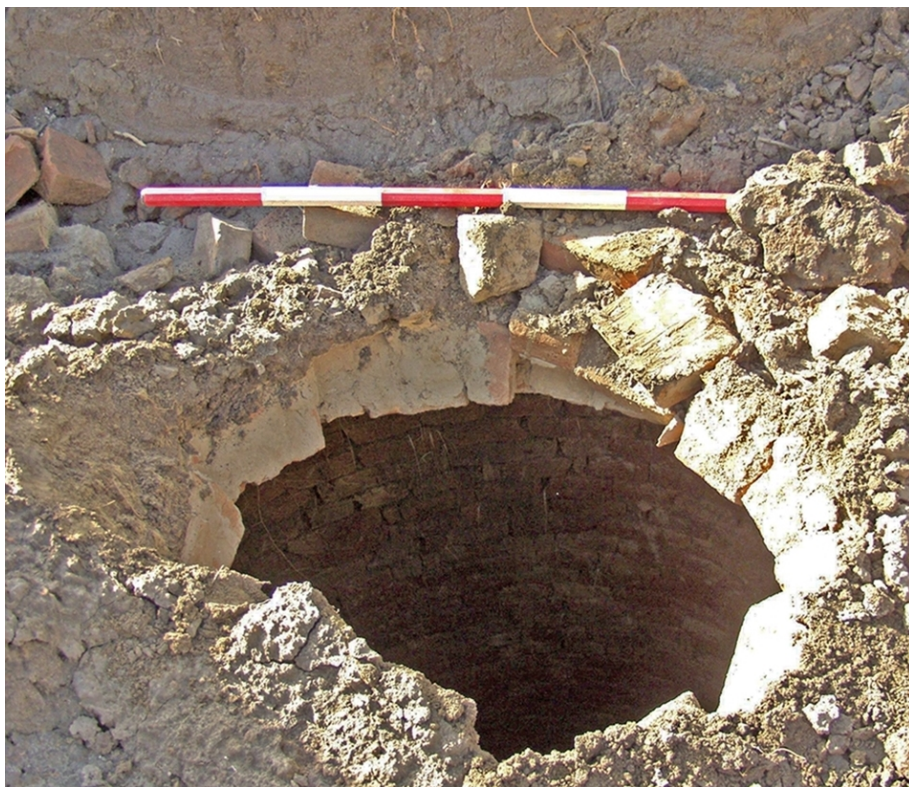
Mivel e kis nyíláson át nem sok mindent tudtunk megfigyelni, megkértük az ott dolgozó munkásokat, hogy markológéppel finoman szedjék le a téglaboltozat legtetejét.

8. kép: A téglaboltozat a felnyitás után

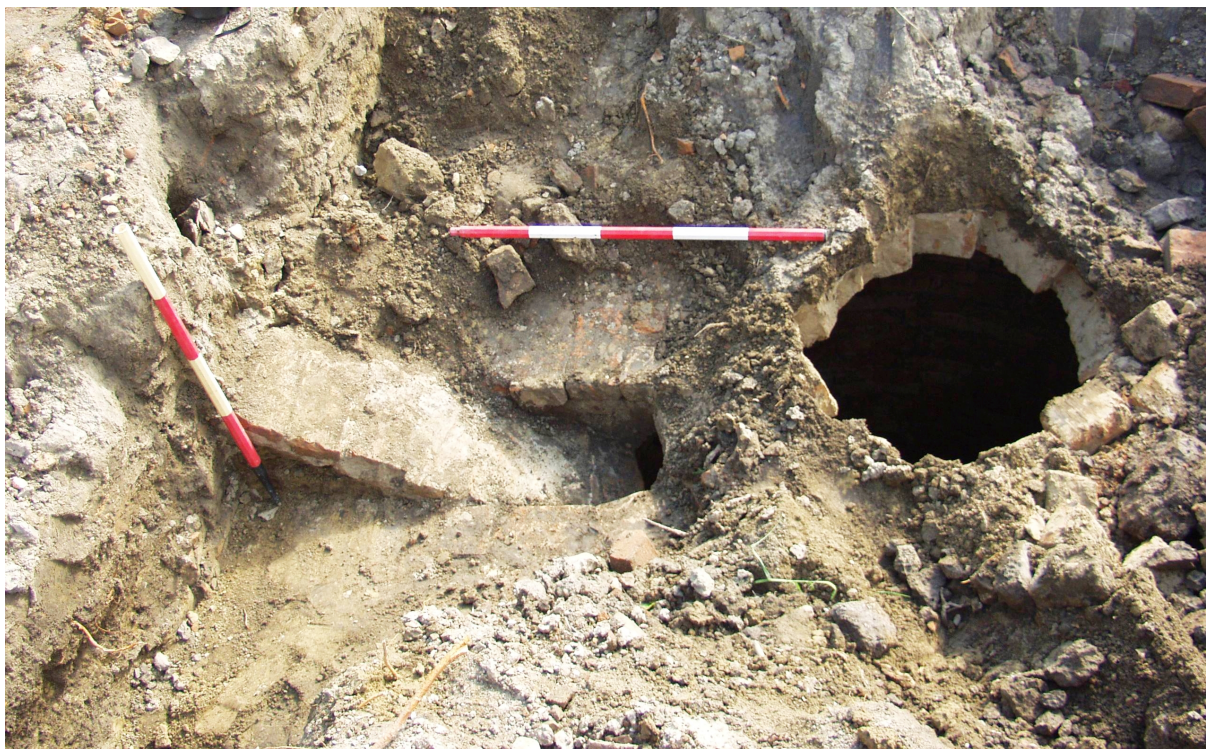
10. kép: A téglaboltozat felnyitott teteje és a levezető nyílás

Így egy kb. 90×90 cm-es nagyobb részt nyitottunk, melyen keresztül már egyértelműen kivehetők voltak a „mélyedés” jellemzői. Kiderült, hogy egy kutat találtunk.

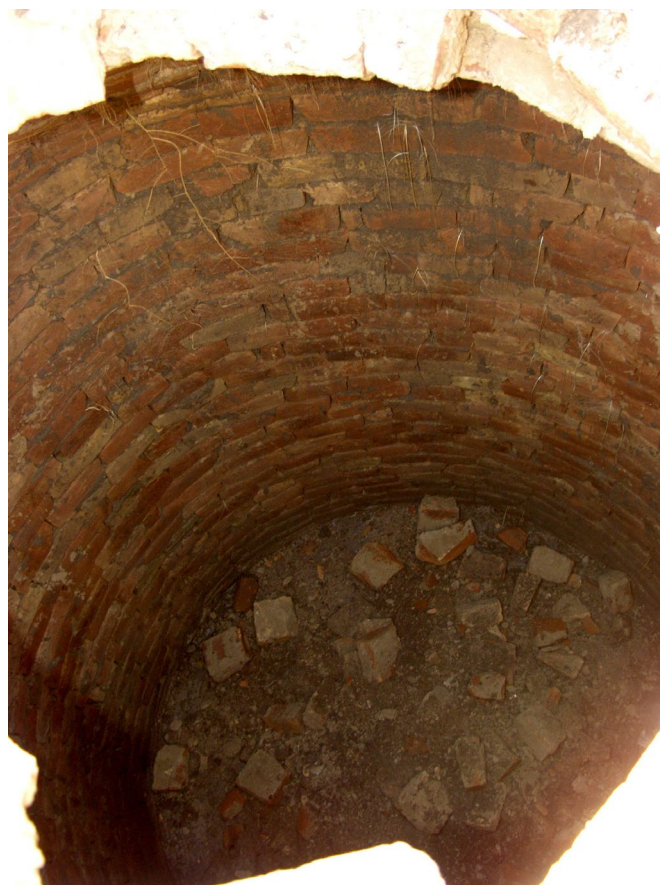
9. kép: A kút oldalfalai és alja (alján a felnyitáskor behullott téglákkal)

A kút átmérője 1,8 m, szabályos kör alakú. Mélysége legalább 3 m, szemmel láthatóan töltöttek bele földet, eredetileg mélyebb lehetett. Az alján föld volt, talajvíz a feltáráskor egyáltalán nem jelentkezett. A kút teljes falát körben egész és faragott téglákkal rakták ki, a téglákat sárral tapasztották össze. Megjelenésében, szerkezetében és méreteiben a 18–19. századi pusztai gulyakutakra emlékeztetett. Falai igen tiszták voltak, már csak ezért sem használhatták például derítőnek, mint ahogy a megtaláláskor ez a lehetőség is felmerült. Csak a már említett nyíláson keresztül volt némi föld-bemosódás. A kutat felülről szabályos, félgömb alakú téglaboltozat fedte be. E bolthajtás téglanyaga eltért a kút falának építési anyagától, valamint a melléképület alapozásához hasonlóan itt nem sár, hanem már malter volt a kötőanyag.

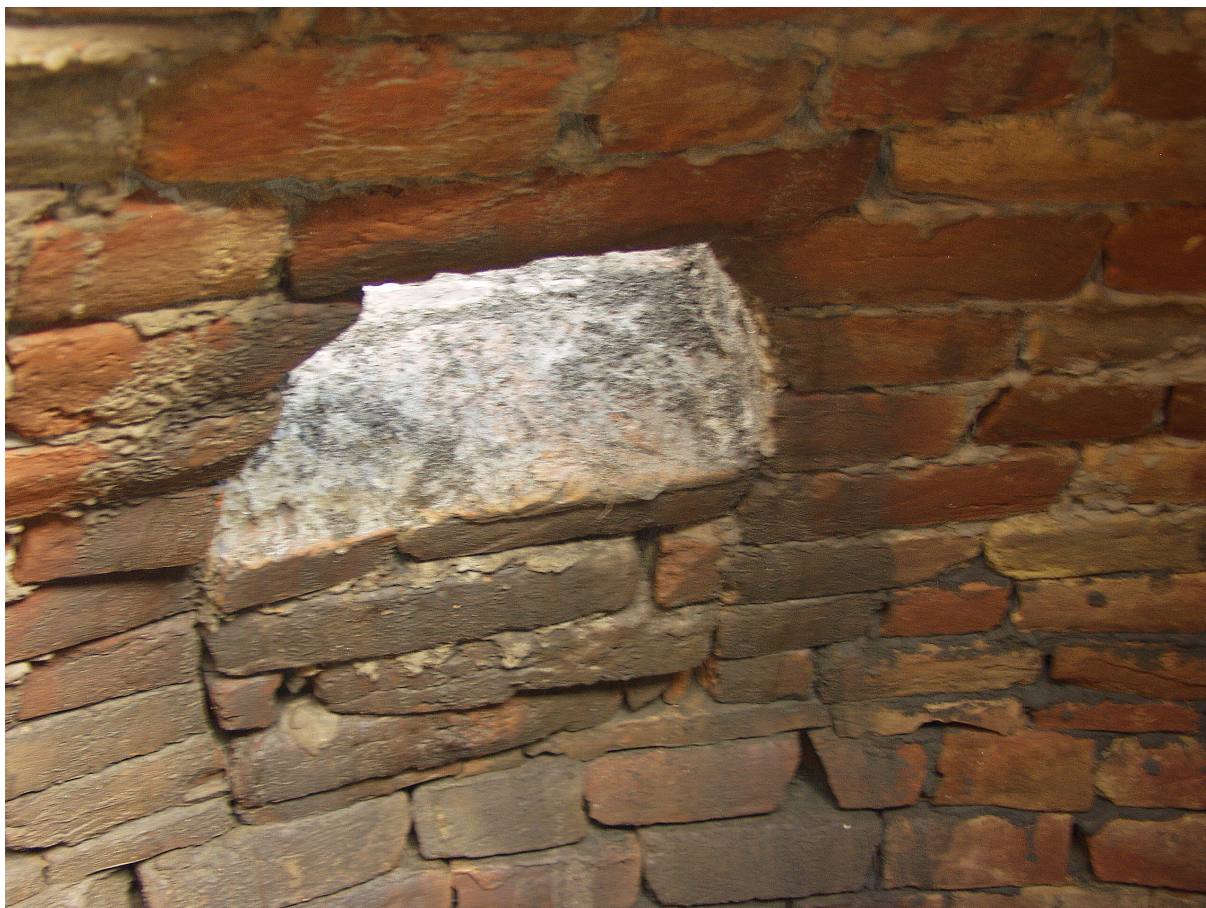
A melléképület építésekor a kutat valószínűleg megszüntették, de későbbi hasznosítási lehetőségként csak egy részét temették be, fölé pedig boltozatot raktak. Ezután talán az esővíz és egyéb háztartási vízfelesleg befogadását szolgálta, melynek elvezetését a bolthajtás trapéz alakú nyílásán keresztül oldották meg.

11. kép: A téglaboltozat felé vezető nyílás belső kiképzése a kút belsejéből: megfigyelhető a kútfal tégláinak fekete (sárral) és a boltozat tégláinak fehér (malterrel történt) ragasztása

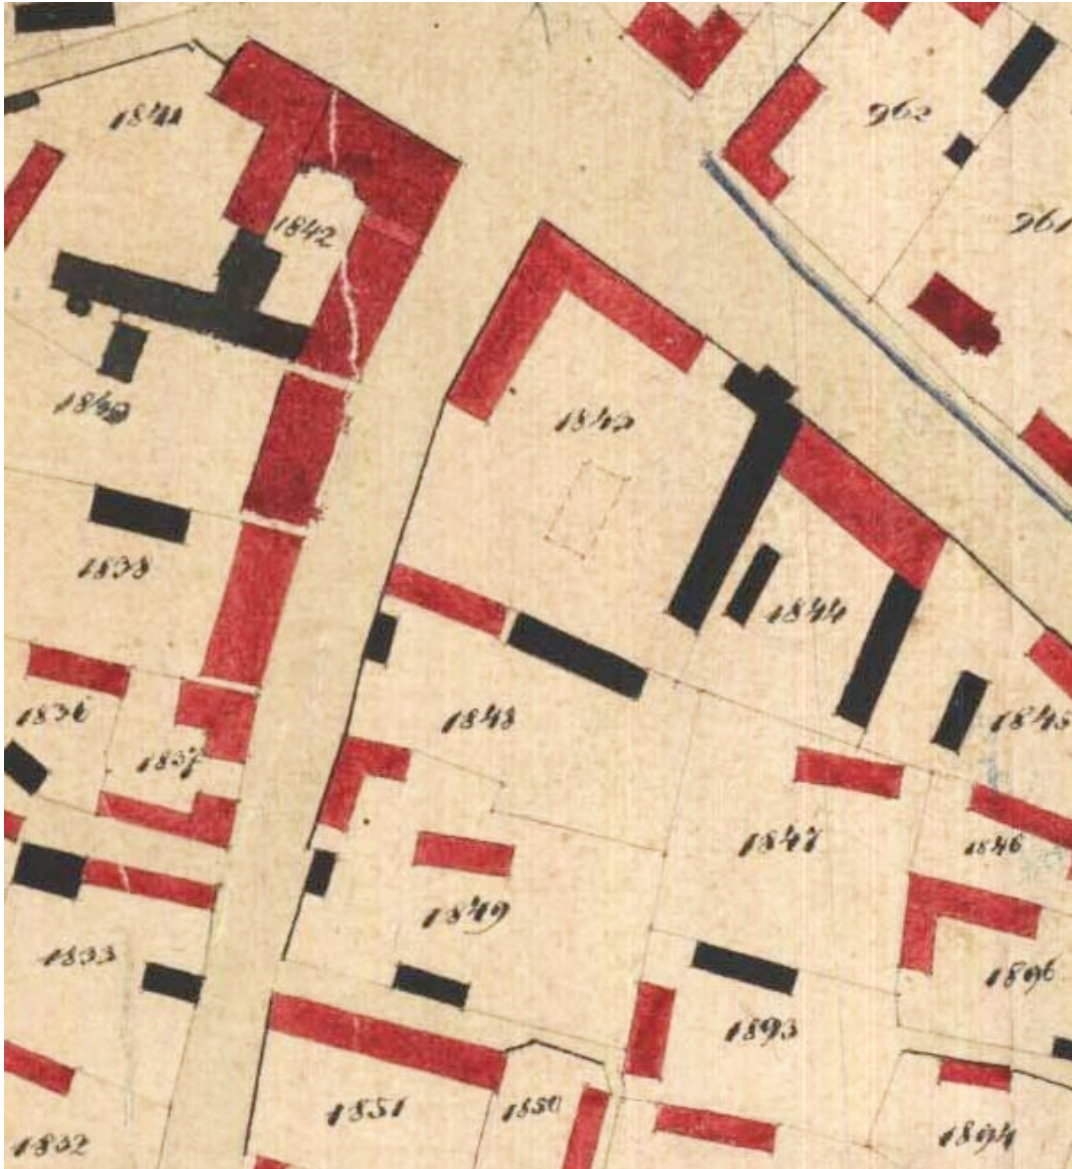
A melléképületet – vagy annak előzményét – már az 1840-es Seress László által készített, nagy részletességű várostérkép is feltünteti.

3. kép: A melléképület (vagy annak előzménye) a Seress László-féle 1840-es várostérkép részletén (az 1848-as számú telek hosszú, fekete épülete) (Seress 1840)¹⁰

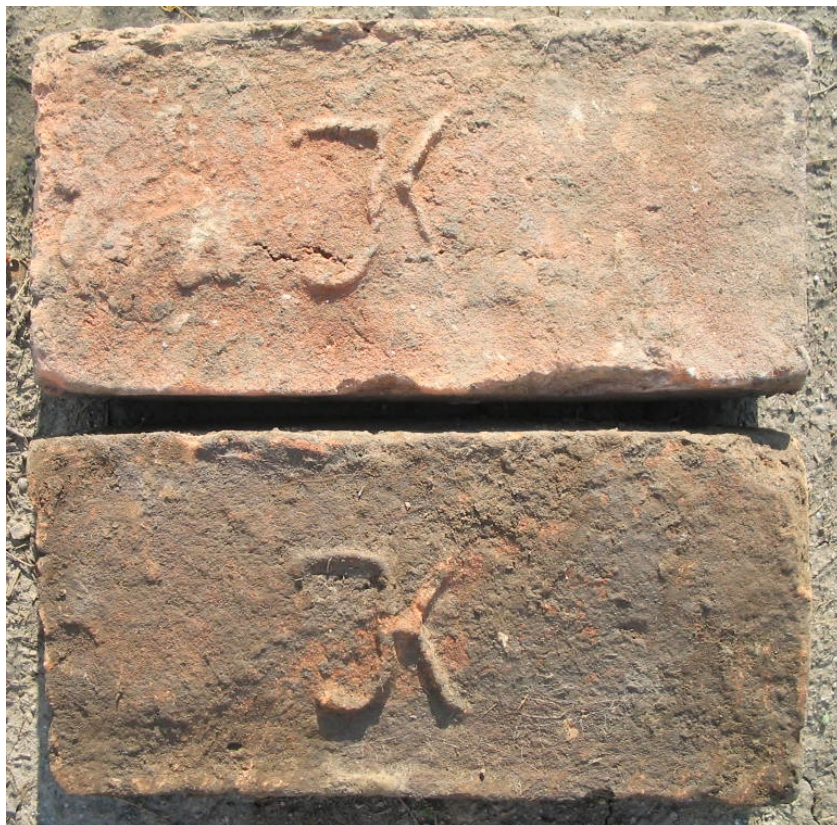
Ezt látszik alátámasztani, hogy alapozásának tégláin a „K” monogram volt olvasható, mely talán a Károlyi családra utal, akik 1837 előtt voltak a város birtokosai.

12. kép: A melléképület alapozásából előkerült „K” monogramos téglák¹¹

A melléképület újabb átépítéseihez már az „SZV” monogramos téglákat használták, mely az önálló „Szentés város” rövidítése. Mivel a kút a melléképületnél (és alapozásánál) régebbi, ezért valószínűleg a 18. századból, de legkésőbb a 19. század elejéről származik. A „K” monogramos téglákból a feltárás során néhányat begyűjtöttünk és a szentesi Péter-Pál Polgárház lapidáriumában helyeztünk el.

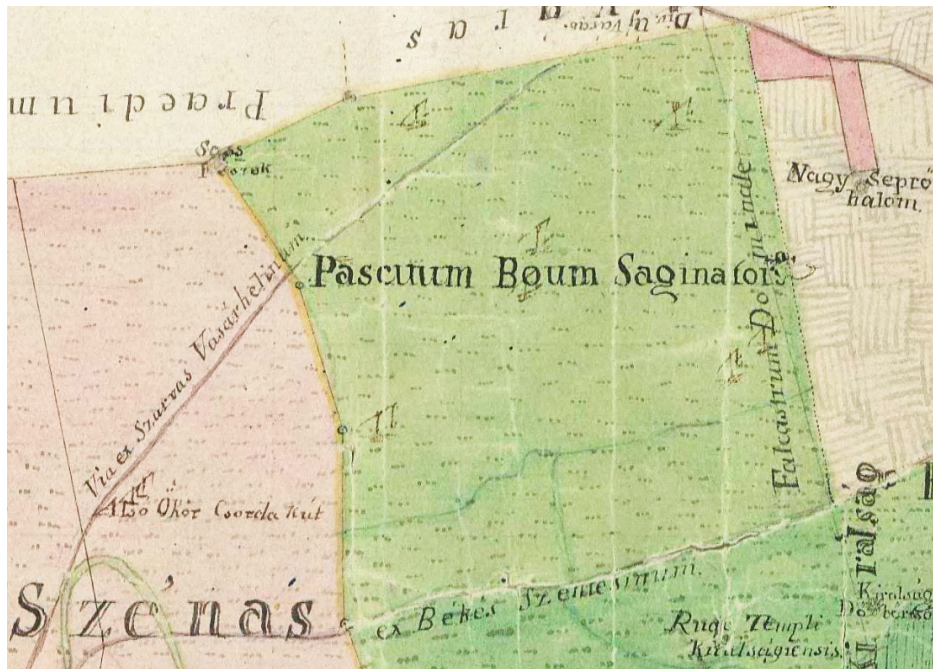
A régi (katonai, uradalmi, kataszteri) kéziratos térképek még szép számmal ábrázolták a külterületi, jószágítatásra használt gémeskutakat.

13. kép: Pusztai gulyakutak egy 18. századi uradalmi kéziratos térképen, Királyság pusztja (a mai Eperjes község) területén (Vertics–Samu 1800)
